目 的

歯の欠損や歯冠崩壊により咬合支持を失っている症例では、三次元的顎位の再構成により咬合の安定を図ることが重要である。今回う蝕、咬合不正によると思われる鑄造冠破損等による歯冠部歯質の崩壊により咬合支持部位を失い、咬合の崩壊、咬合平面の不正および審美的障害を認められた症例に対し、顎位の修正を行い、前歯部の被蓋関係および咬合平面の改善とガイドの確立を目的として、三次元的に咬合の再構成を行うこととした。

患 者： 50歳 女性
主 訴： 詰め物がとれた
初診日： 平成22年1月23日
現病歴： 不適合冠・顎位の変移による歯冠部歯質の崩壊を認めるものの、そのまま放置。来院時になり咀嚼障害を覚え、来院
既往歴： 特記事項なし
職 業： 看護師

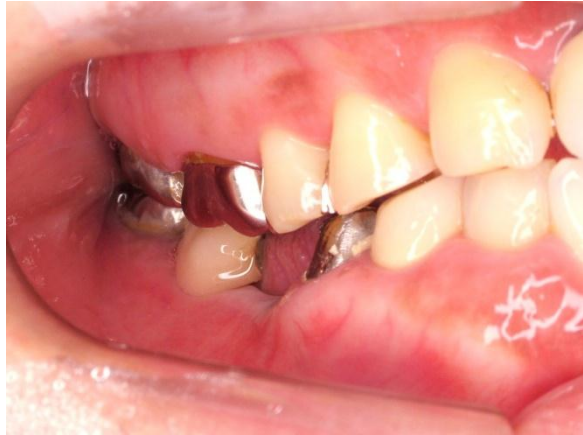
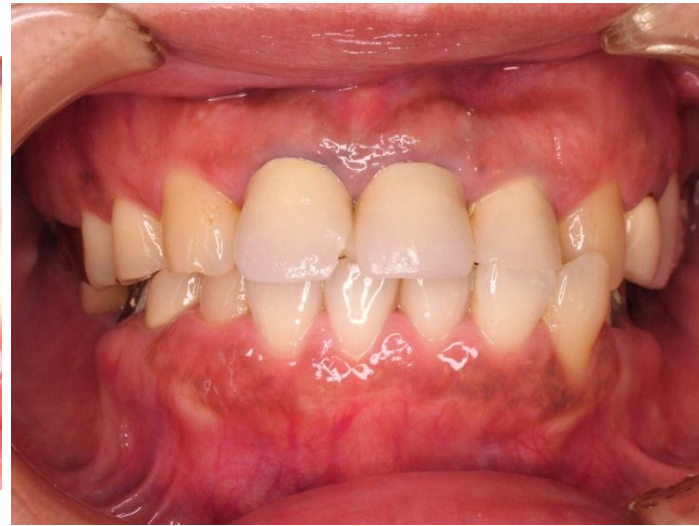
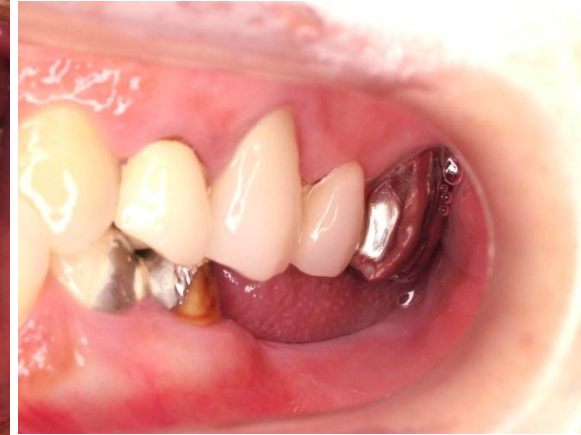
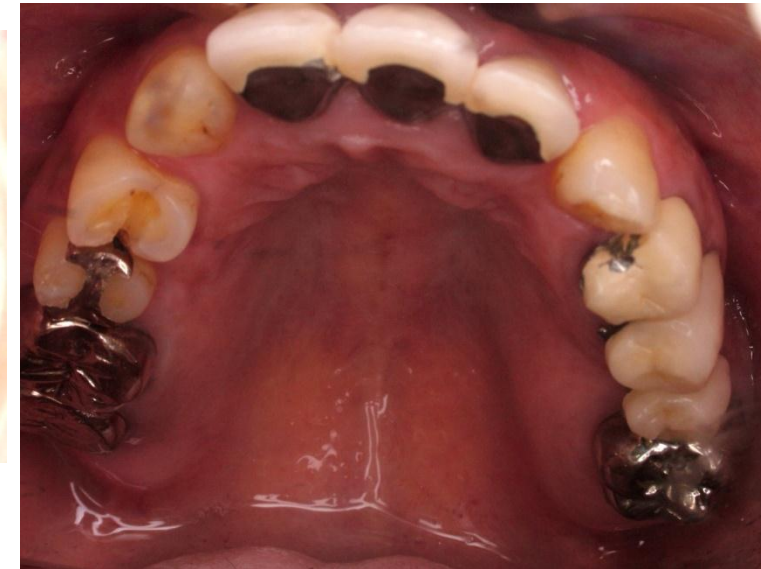
初診時口腔内写真・X線写真

問題点として、差し歯の全体的な崩壊が生じています。このように全体的に崩壊が生じている場合、本来の噛む位置とはずれた状態で差し歯が入っている可能性があります。噛む位置が正しくないため、かみ合わせ由来のストレスにより過大な咬合力が生じ被せ物が壊れてしまったと思われます。

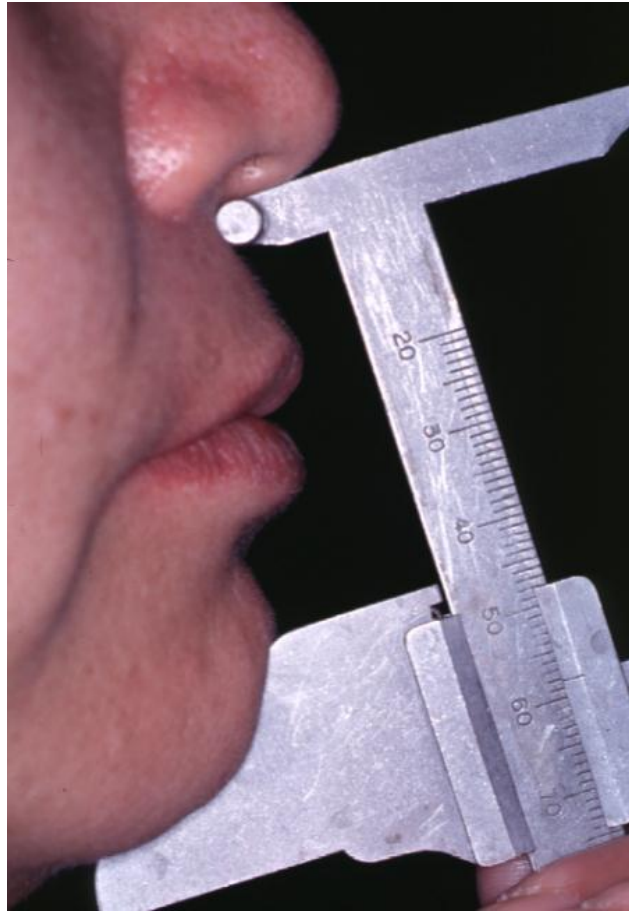
Willis法による顔面計測

瞳孔—口裂間距離: 63mm

鼻下点—オトガイ底間距離: 58mm

Willis法とは咬合高径(咬みあわせの高さ)を審査する方法の1つです。通常、瞳孔と口角の長さ、鼻の下と下顎の先端の長さが1:1の長さになるのが理想とされています。今回は鼻の下と下顎の先端の長さが短いため咬み合わせが低くなってしまっている状態です。

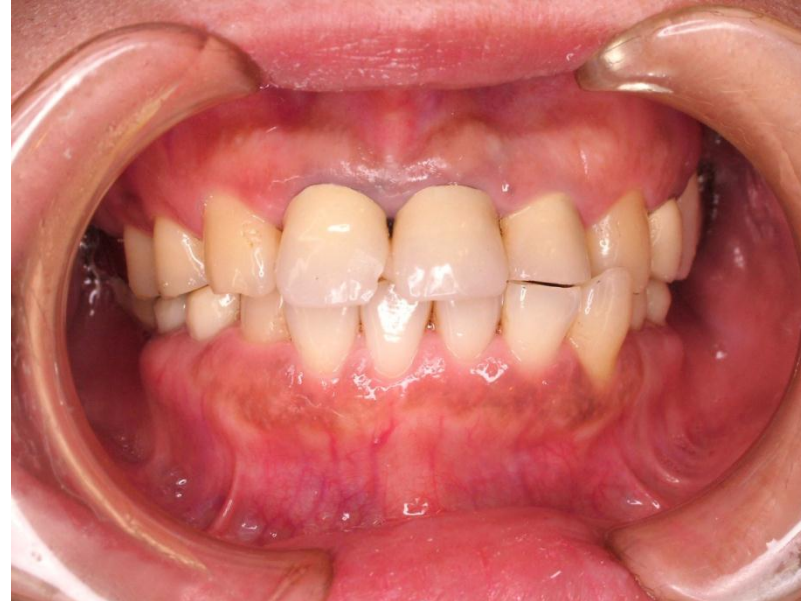
intercuspal
position

Intercuspal positionで噛むと全ての歯で咬みます。

intercuspal positionとは、通常噛んでいる位置です。centric relationとは、顎の関節にとって正しい位置の事です。つまり本来の正しい咬み合わせの位置はcentric relationの位置で差し歯を作らなければならないのです。

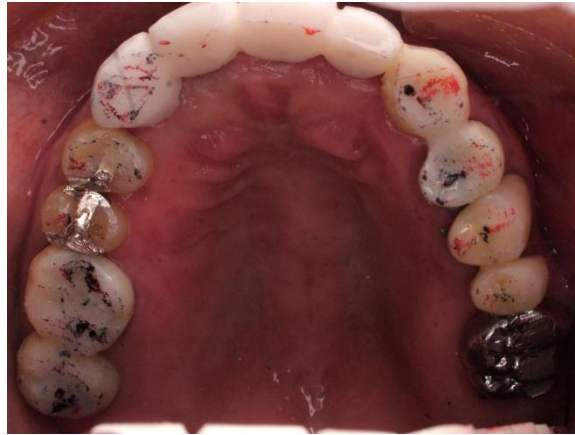
初期治療終了時

左の5枚の写真が、インプラントも含め、歯周病、虫歯などの初期治療が終了して仮り歯に置き換わった写真です。その後、咬み合わせの微調整を繰り返し行っていきます。

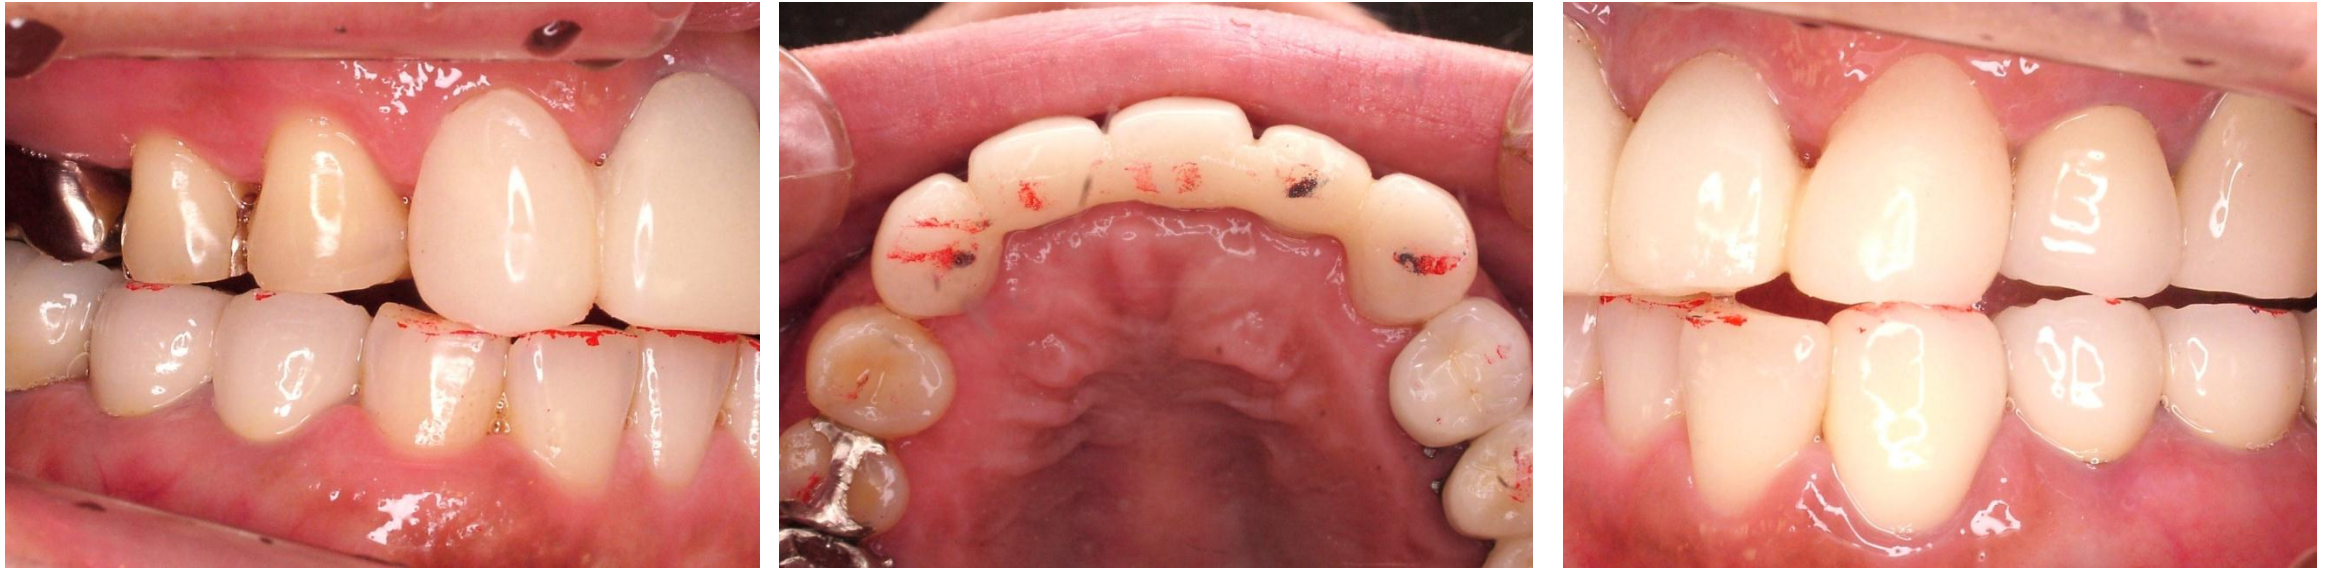
犬歯誘導の付与（犬歯咬頭傾斜の調整）

点線の○で囲んでいるところで、前歯の角度調整をします。

上段の写真は咬み合わせのガイドとなる犬歯、前歯の角度を微調整しているものです。咀嚼とはただの上下運動ではありません。そのときにガイドとなってくれる歯が前歯です。

ガイドの調整が終わったら、いよいよ、最終的な被せ物に入っていきます。

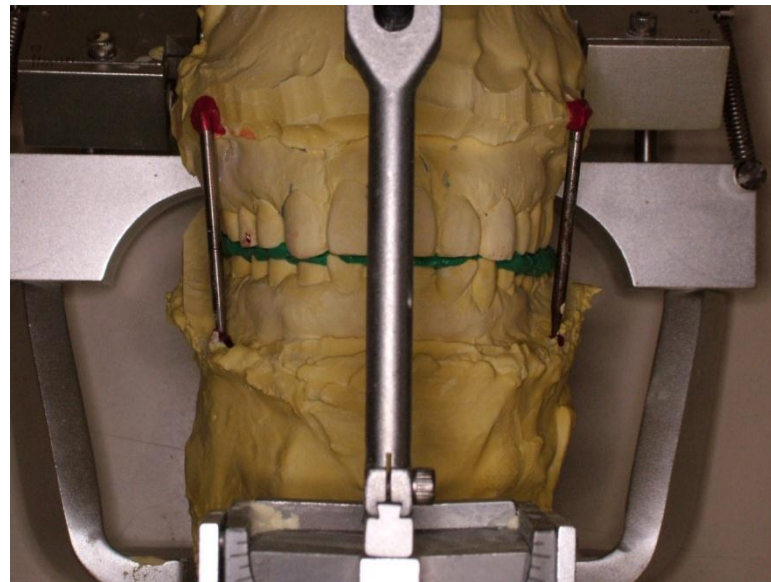
咬合器装着

下段の写真は現在の仮歯を最終的な被せ物に反映させるために、咬合器とよばれる装置に装着した状態です。

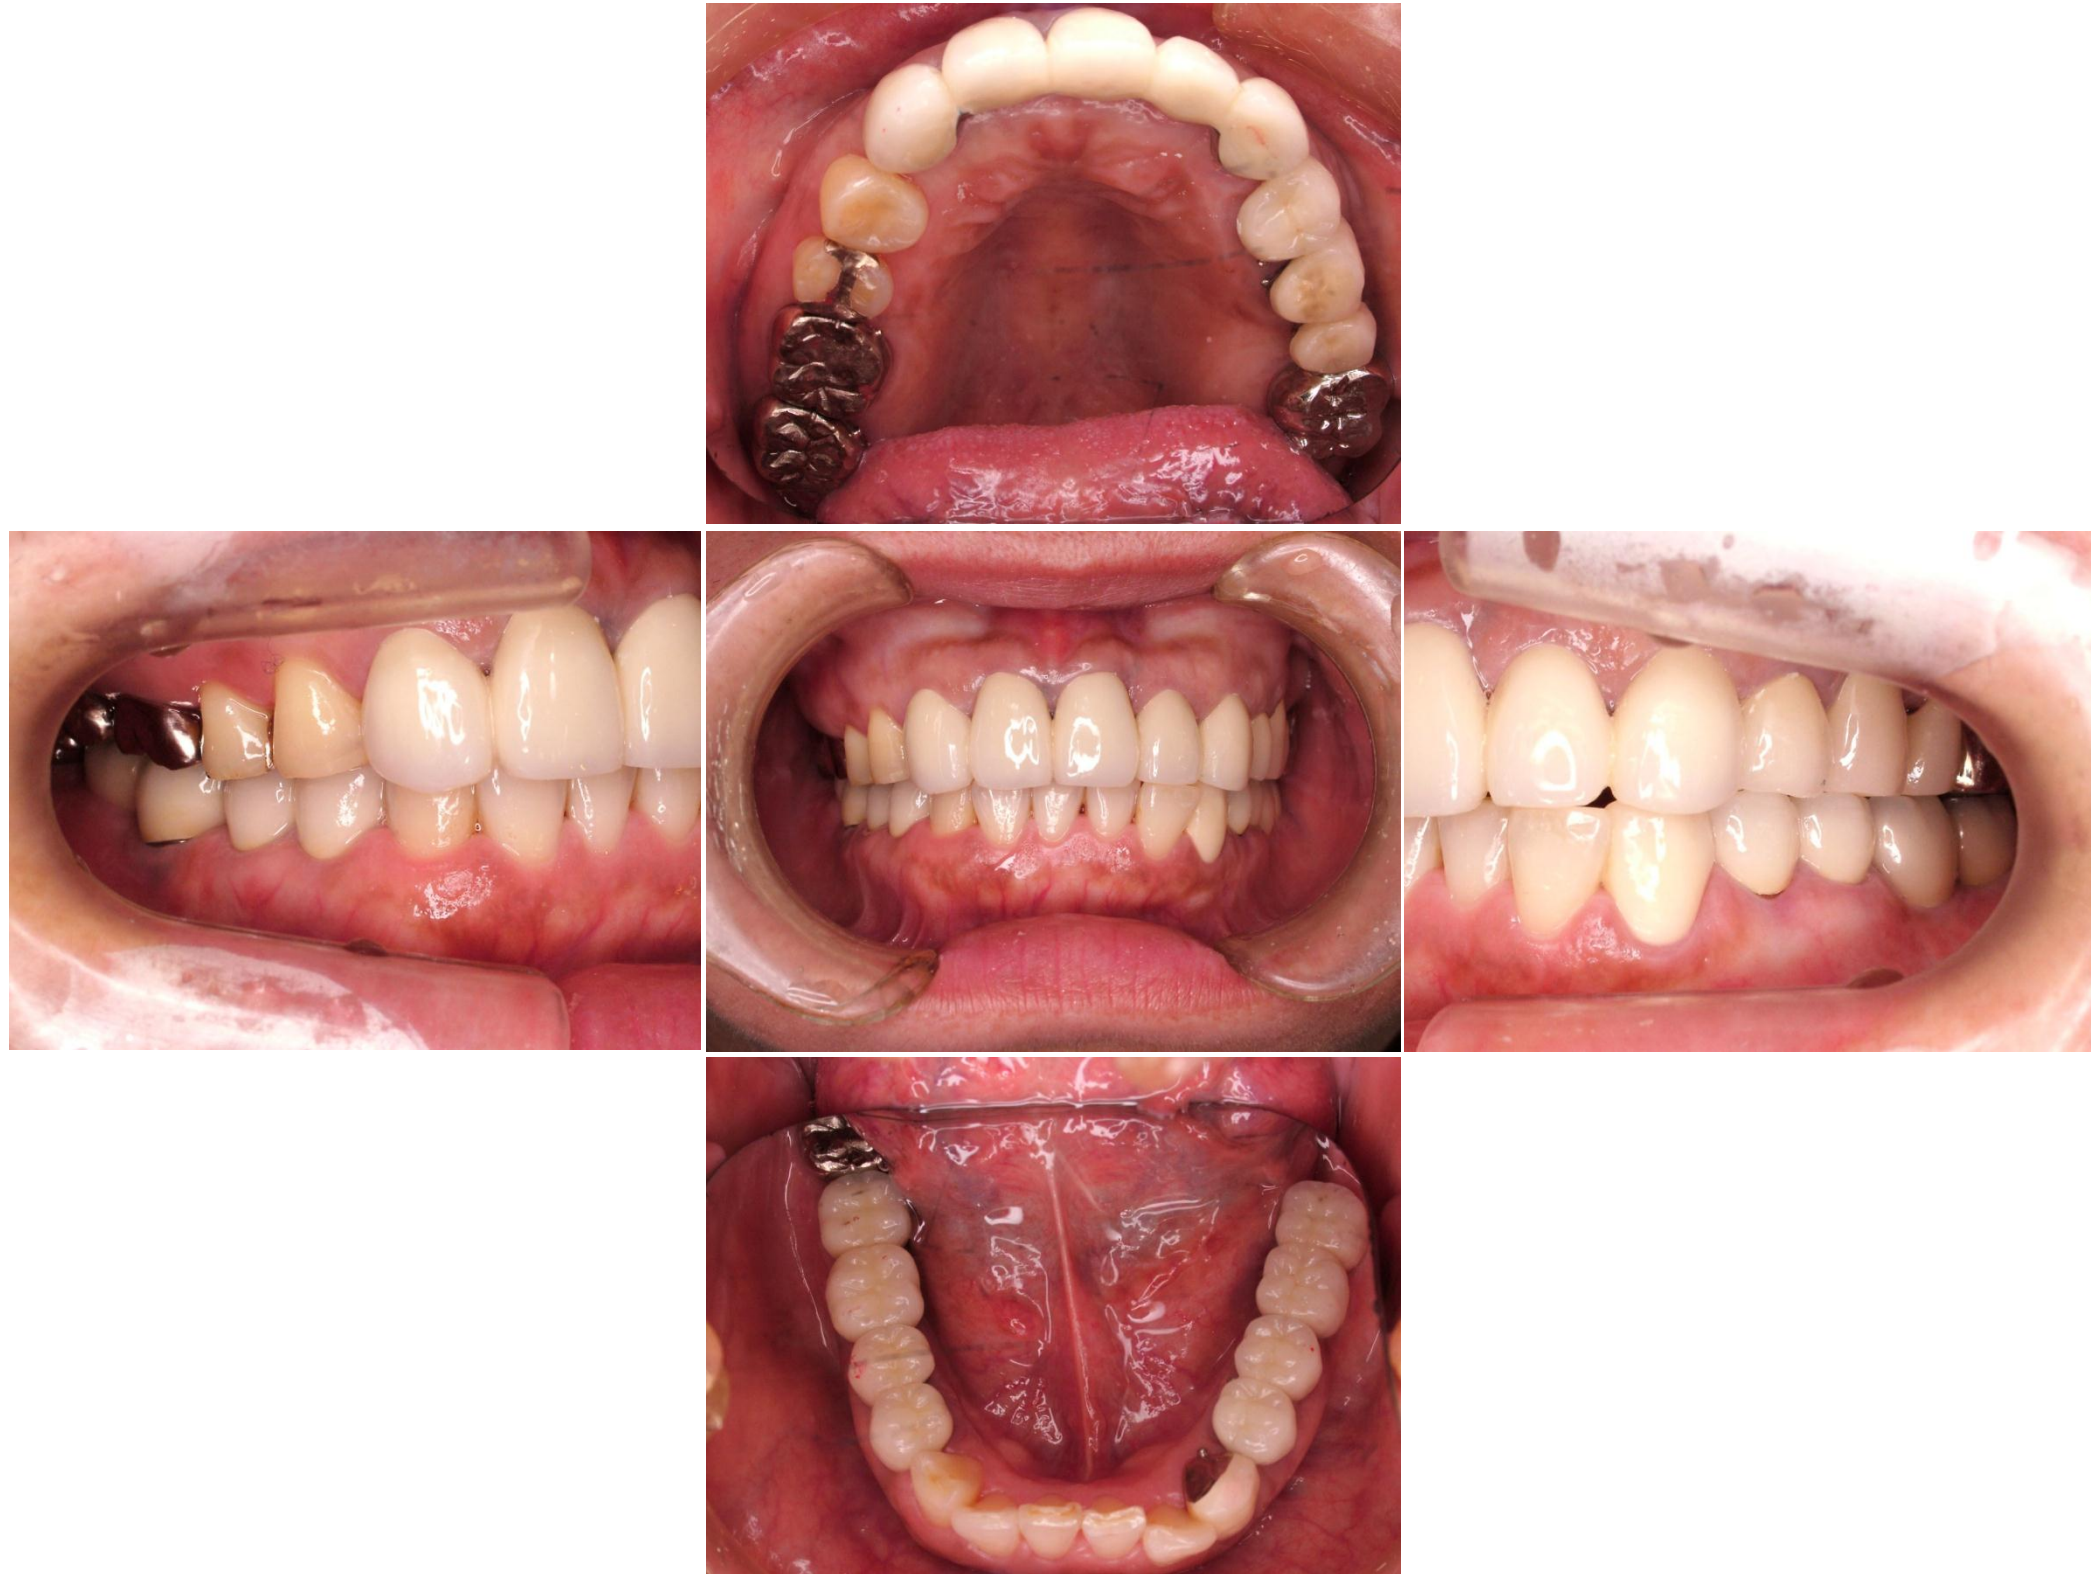
最終補綴状態

上記5枚の写真が最終状態です。インプラントの被せ物も含め、咬み合わせも仮歯を反映して作製していきました。
